grunnmynd 2 hæð mkv 1:100

Verkheiti: Faxastígur 26	dags: 25.12.10	nr:	dags:	breyting:
Verkefni: breyting á 2 hæð	Verkefnisnr: 101201	01	25.12.10	bílastæði og inngangur að vestan. Tvær íbúðir á jarðhæð
mkv: 1:500 1:100	Teikn nr: 101	02	25.12.10	svalir yfir inngang og bílskúrshurð. Kvistur með útgangi og glugga
Samþykkt: <i>Agústa Hreggverðsson</i>

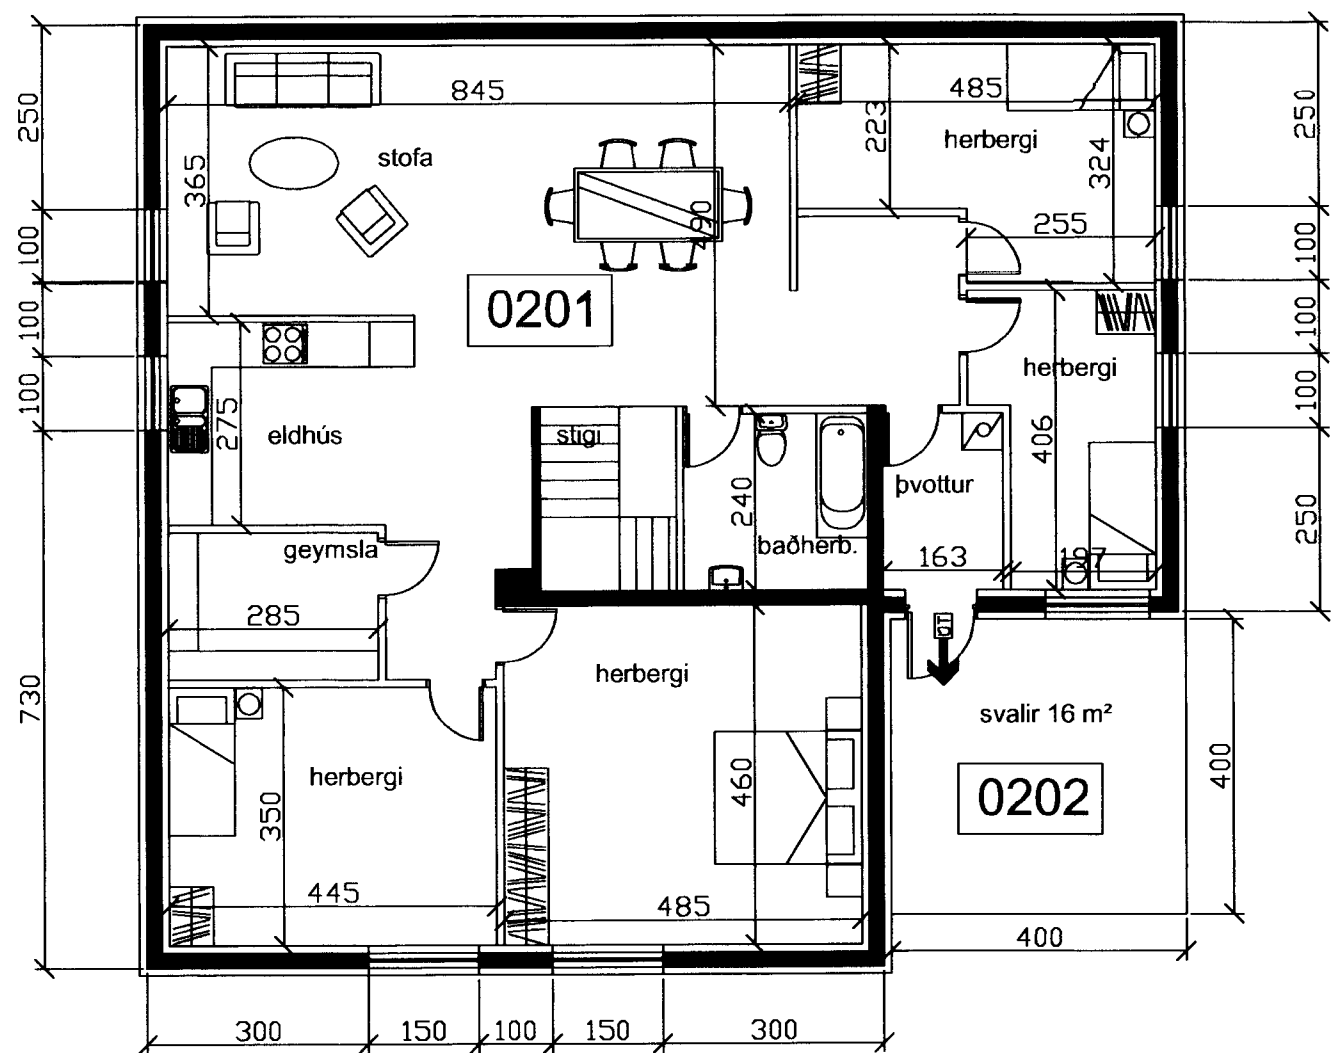
Faxastígur 26 er steinsteypt hús. Plötur milli hæða eru steinsteyptar. Þak er hefðbundið sperrþak með einangrun á milli sperra, klætt með borðaklæðningu, þakpappa og þárujárni. Gluggar eru úr timbr sem og útihurðir. Bílskúrshurð er einangruð flekahurð úr blikki. Húsið er einangrað að utan og klætt með alusink trapisuklæðningu. Breytingar á neðri hæð felast í að lóð er stækkuð í vestur, steypt upp bílastæði og settur inngangur upp í íbúð. Áður samþykkt íbúð er breytt í tvær minni íbúðir. Veggir milli íbúða eru EI90. Steypt er í hurðagat milli bílgeymslu og íbúðar. Allar íbúðir verða með sér mæli á rafmagni, hetu- og köldu vatni. Breyting á efri hæð hússins felst í því að suðurþekja yfir bílgeymslu er reist upp og settur kvistur með svalahurð og glugga. Svalir eru settar yfir inngang efri hæðar og bílskúr
