Illugagata 7. Vestmannaeyjum

Útskýringamyndir af öryggisstigum af þakhæð Illugagötu 7.

Útlitsmyndir af nýjum
öryggistigum

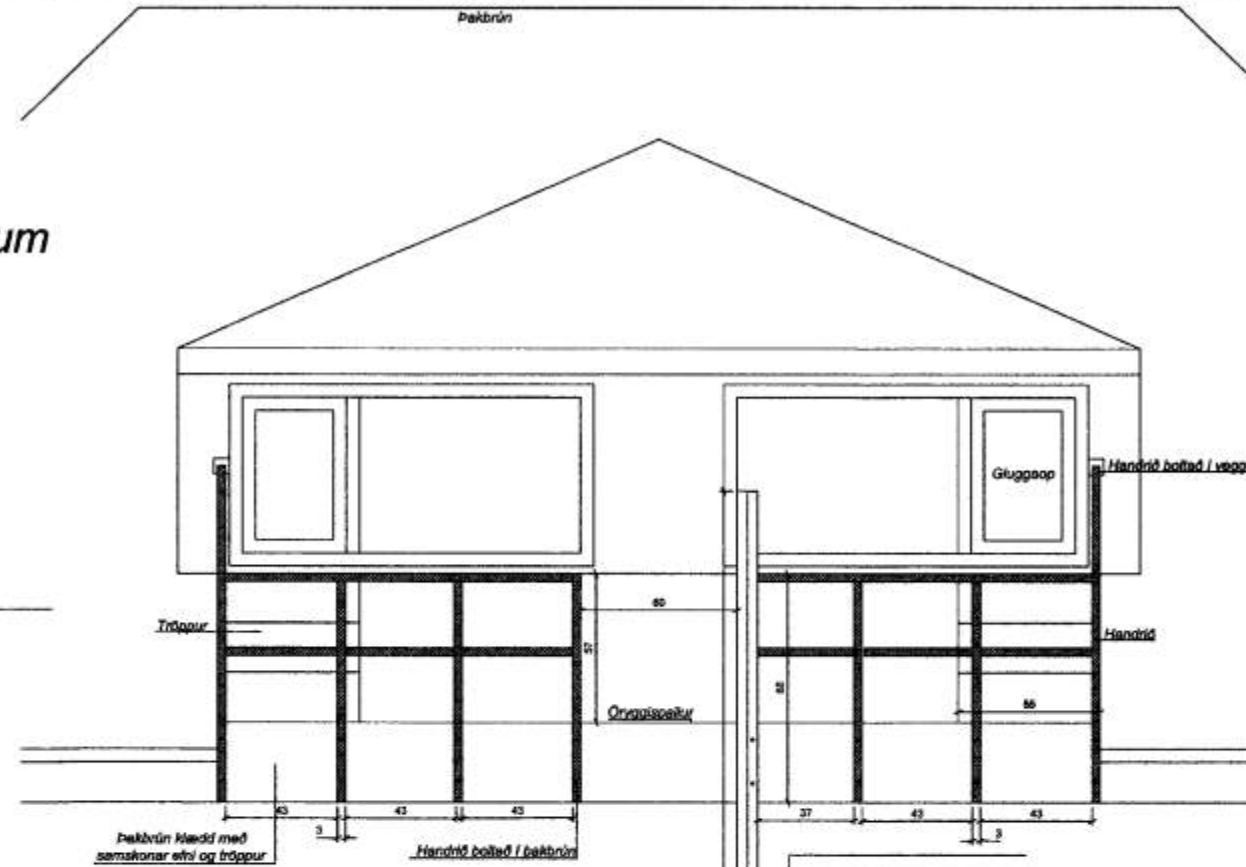
Hliðarmynd
af öryggisstiga
M. 1:20

Öryggisstigi samettur -
Stigi drengin út við notkun

Öryggisangi er boltadur í þakbrún
og festur með stíku í húsvegg
