HITAVEITA.

ASHAMAR 52

Hitalög. tengimynd (hitaveita).

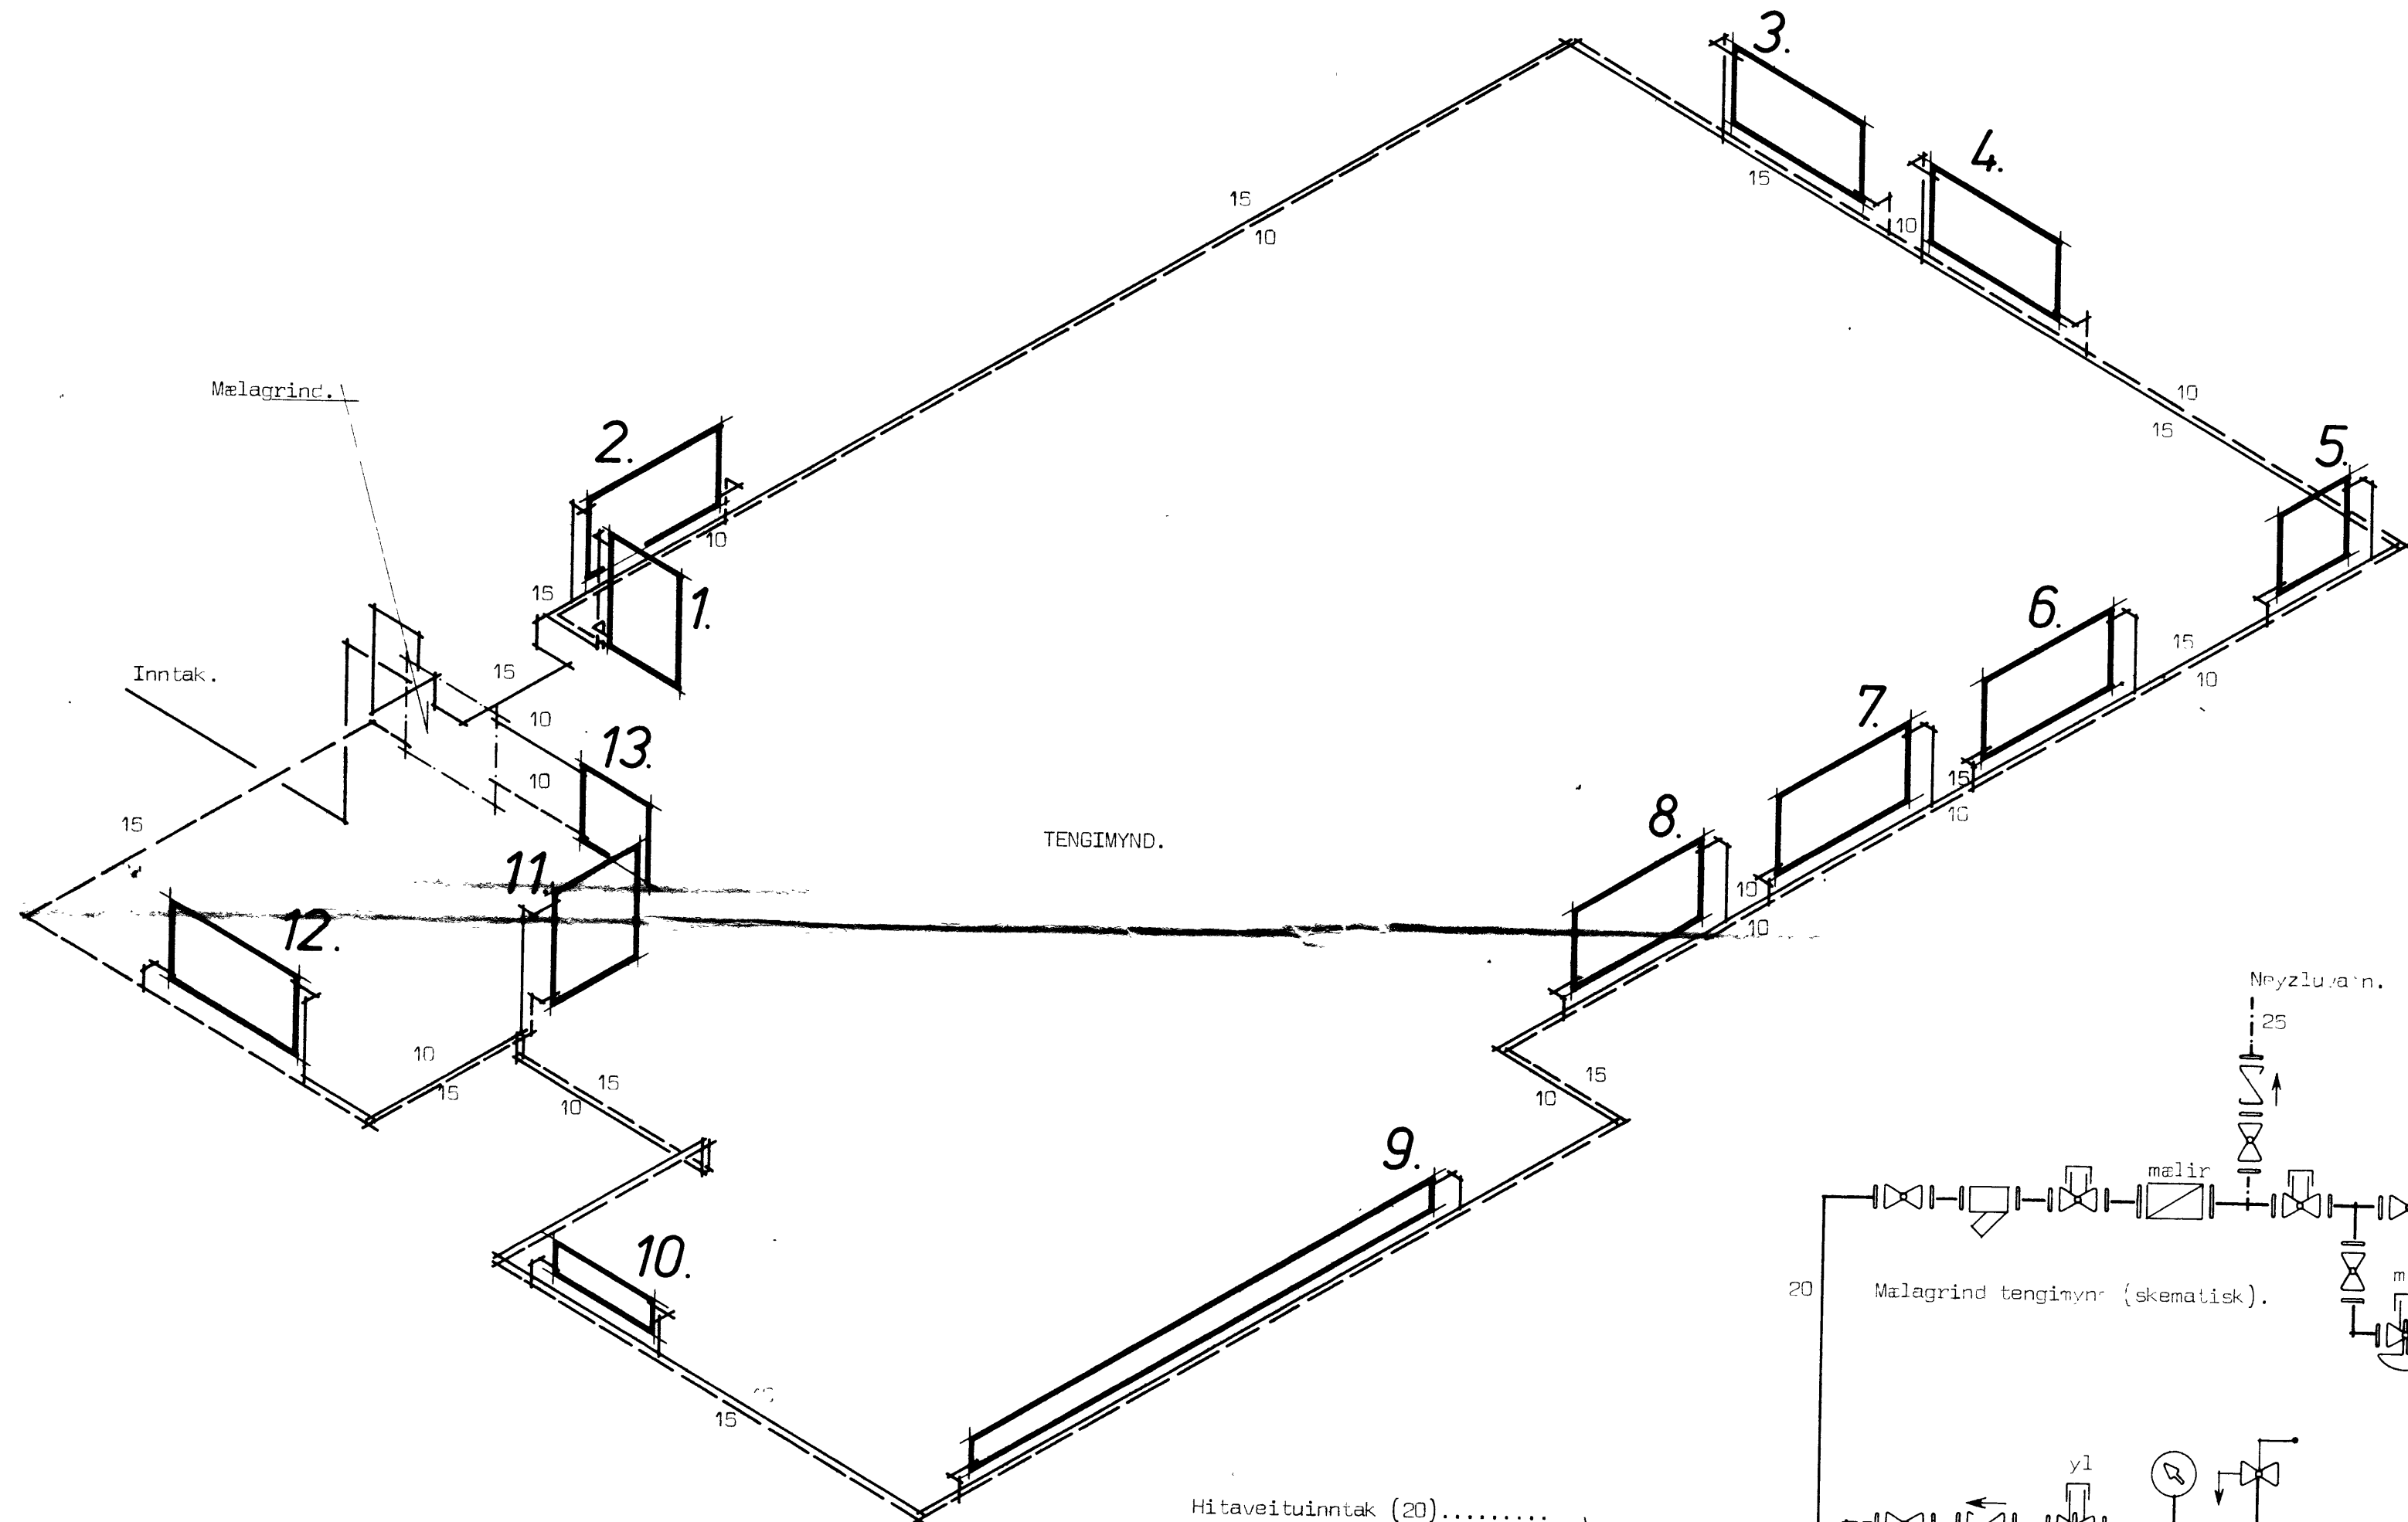
TENGIMYND.

Malagrind.

Inntak.

Mezluvarn.

Hitaveituinntak (20).....

Bakrennsli (eða lögð að frárennsli ef vatnið er notað einu sinni)

Þessi locki er aðins settur ef ekki er bakrennsli til kyndistöðvar og vatnið er leitt í frárennsli.
