# Sökkulskaut

Útgáfunúmer aðaluppdrotta	
Aðaluppdrettir samþ. dags.	
Undirskrift hönnunarstjóra	
Yfirfarið/samþ. Breytingar	
1	
2	
Dags	Yfirfarið
Verkefni	
<b>Búhamar 10</b>	
Staður	
<b>900 Vestmannaeyjar</b>	
Skýring	
<b>Afstaða, snið, sökkulskaut</b>	
Hönnun, Baldvín Ó. Gunnarsson	
Kt.	261069-4589
Mkv	1:100 / 1:500
Teikningarnúmer 150-01-02	
Teiknað, Baldvín Ó. Gunnarsson	
Útgáfudagsetning, 15.04.2021	
Land nr. 230045	Útgáfa A
Verknúmer	2021-047

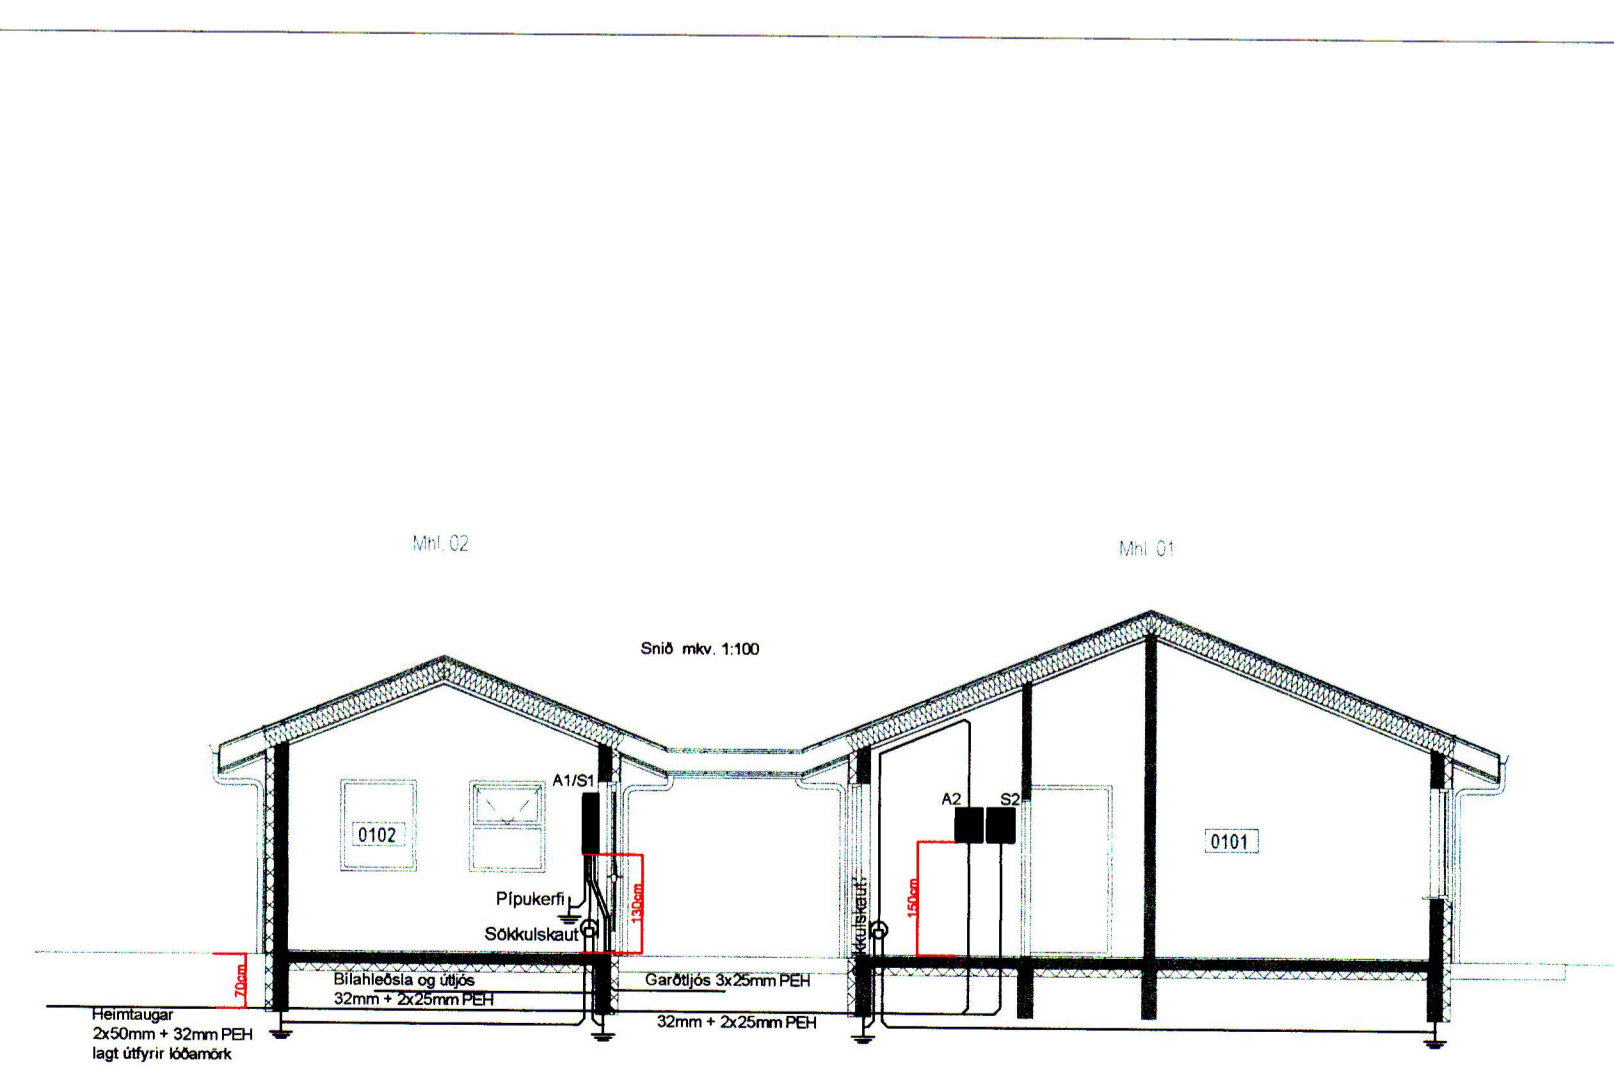
Snið í töfluvegg

koparvír í pípu  
tengist eftir atvikum á  
PE- eða PEN- skinnu í töflu

Tengibox fyrir sökkulskaut  
skal ávallt vera sýnilegt  
og aðgengilegt. Staðsett  
við vatnsinntök eða undir  
töflu.

Ef tengdar eru fleiri taugar  
í boxið skal nota safnskinnu  
þannig að auðvelt sé að losa  
hverja taug til mælinga.

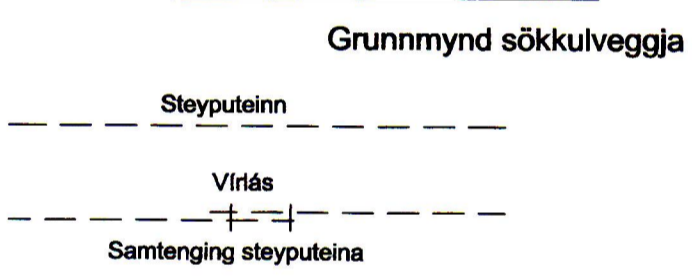
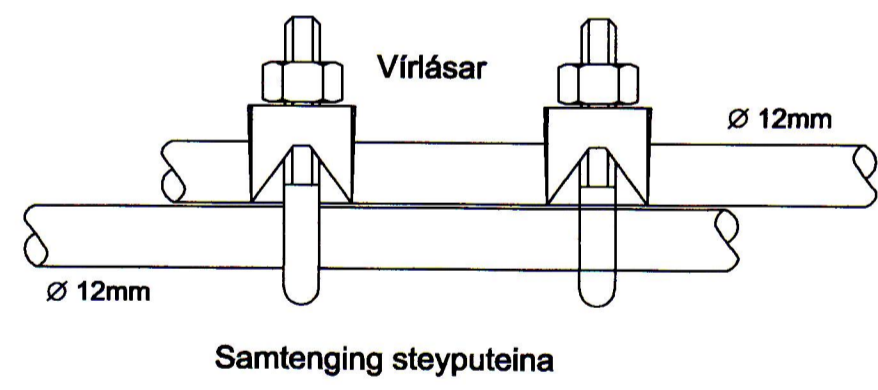
Samtenging steyputeina  
Setja skal tvo vírlása  
á hver samskeyti  
Tengja skal saman tvö neðstu járnin í sökkuleiningum  
allan úthringinn og að upptaki í tengibox.  
Í raðhús, parhús og hlíðstæð hús er leiðilegt að tengja  
sameigilegan úthring en tengibox og tenging verði  
við hverja heimtaug.

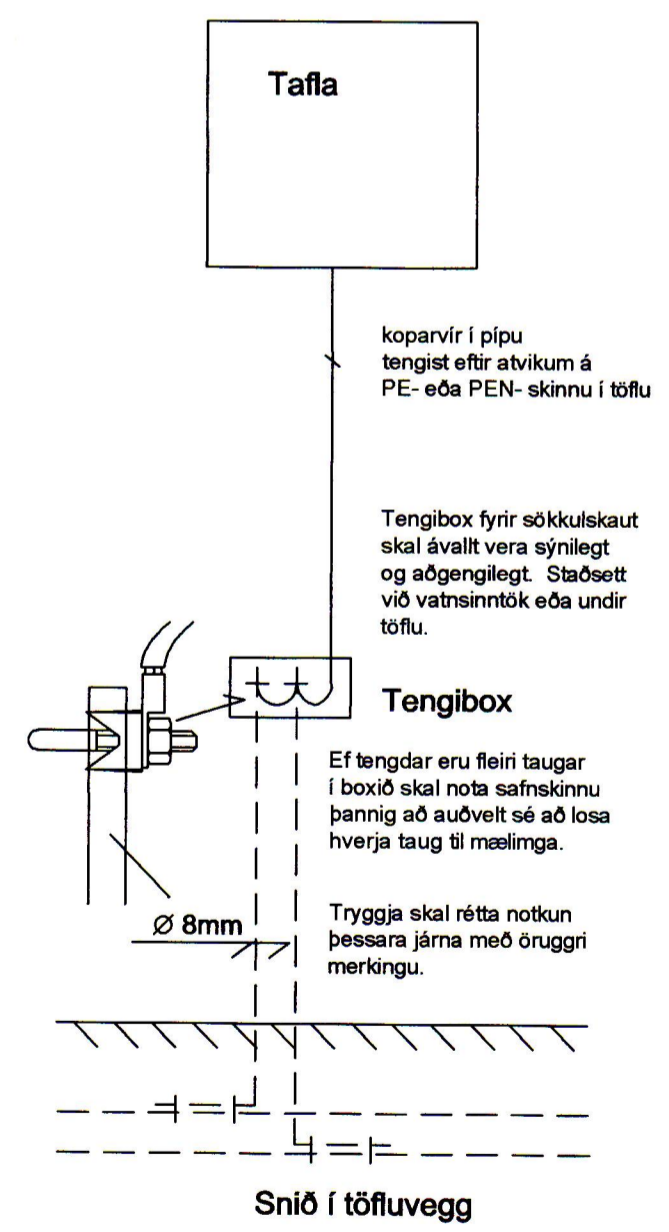
Tryggja skal rétta notkun  
þessara járna með öruggri  
merkingu.
