HS VEITUR HF

HITAVEITA VESTMANNNAEYJUM
Varmadæla
 Frárennsli 2. hæð
 Grunnmynd 1/2

MKV:	1:50	DAGS:	2017-05-19
TEIKN.NR.:	M40.201	ÚTG.:	C

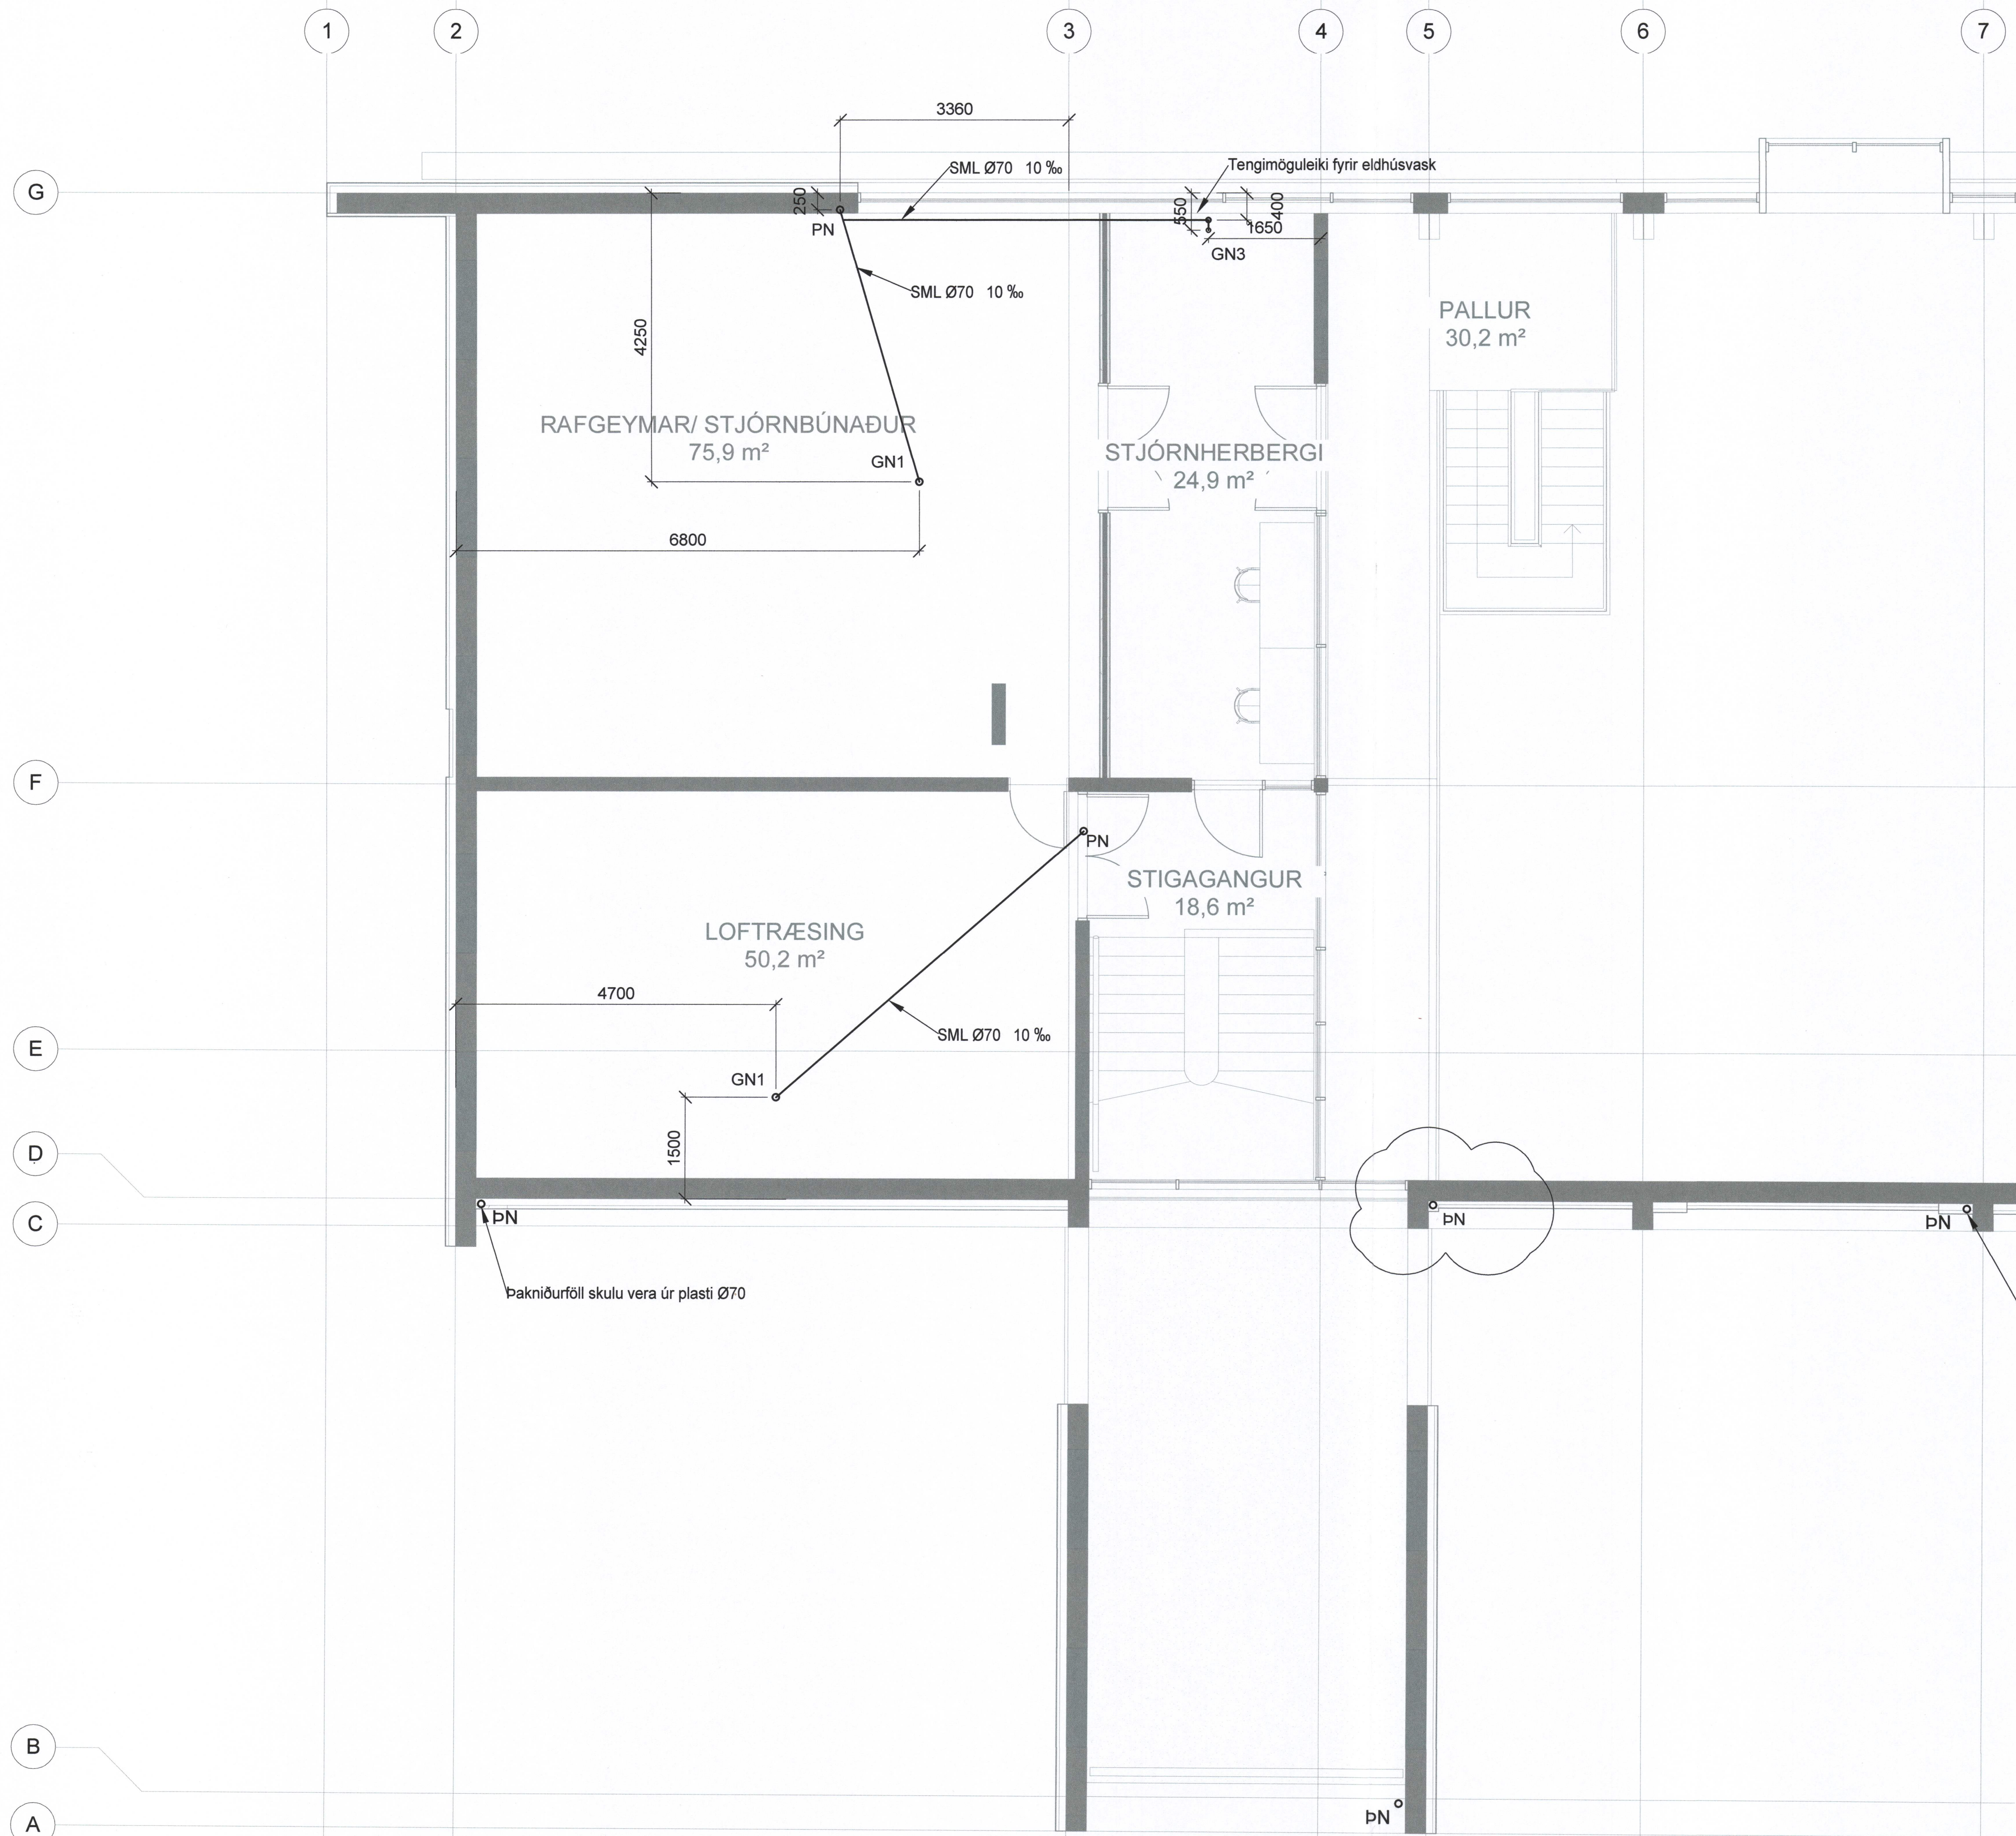
Niðurföll á teikningum eru merkt GN1, GN2 o.s.frv eftir gerð:

GN1: Gólfniðurfall með vatnslás DN 70 - Plast - Rist 150x150

GN2: Gólfniðurfall með vatnslás DN 100 - Steypujárn-Rist 200x200

GN3: Gegnumstreymisniðurfall DN 70 með einu DN 50 inntaki ryðfrí rist 100x100
