HITAVEITA VESTMANNNAEYJUM
Varmadæla

Frárennsli 2. hæð
Grunnmynd 2/2

MKV:	1:50	DAGS:	2017-05-19
KKS FERLU:			
TEIKN NR.:	M40.202	ÚTGR.:	B
SAMÞYKKT AF RYGGINGARFULLTRÚA

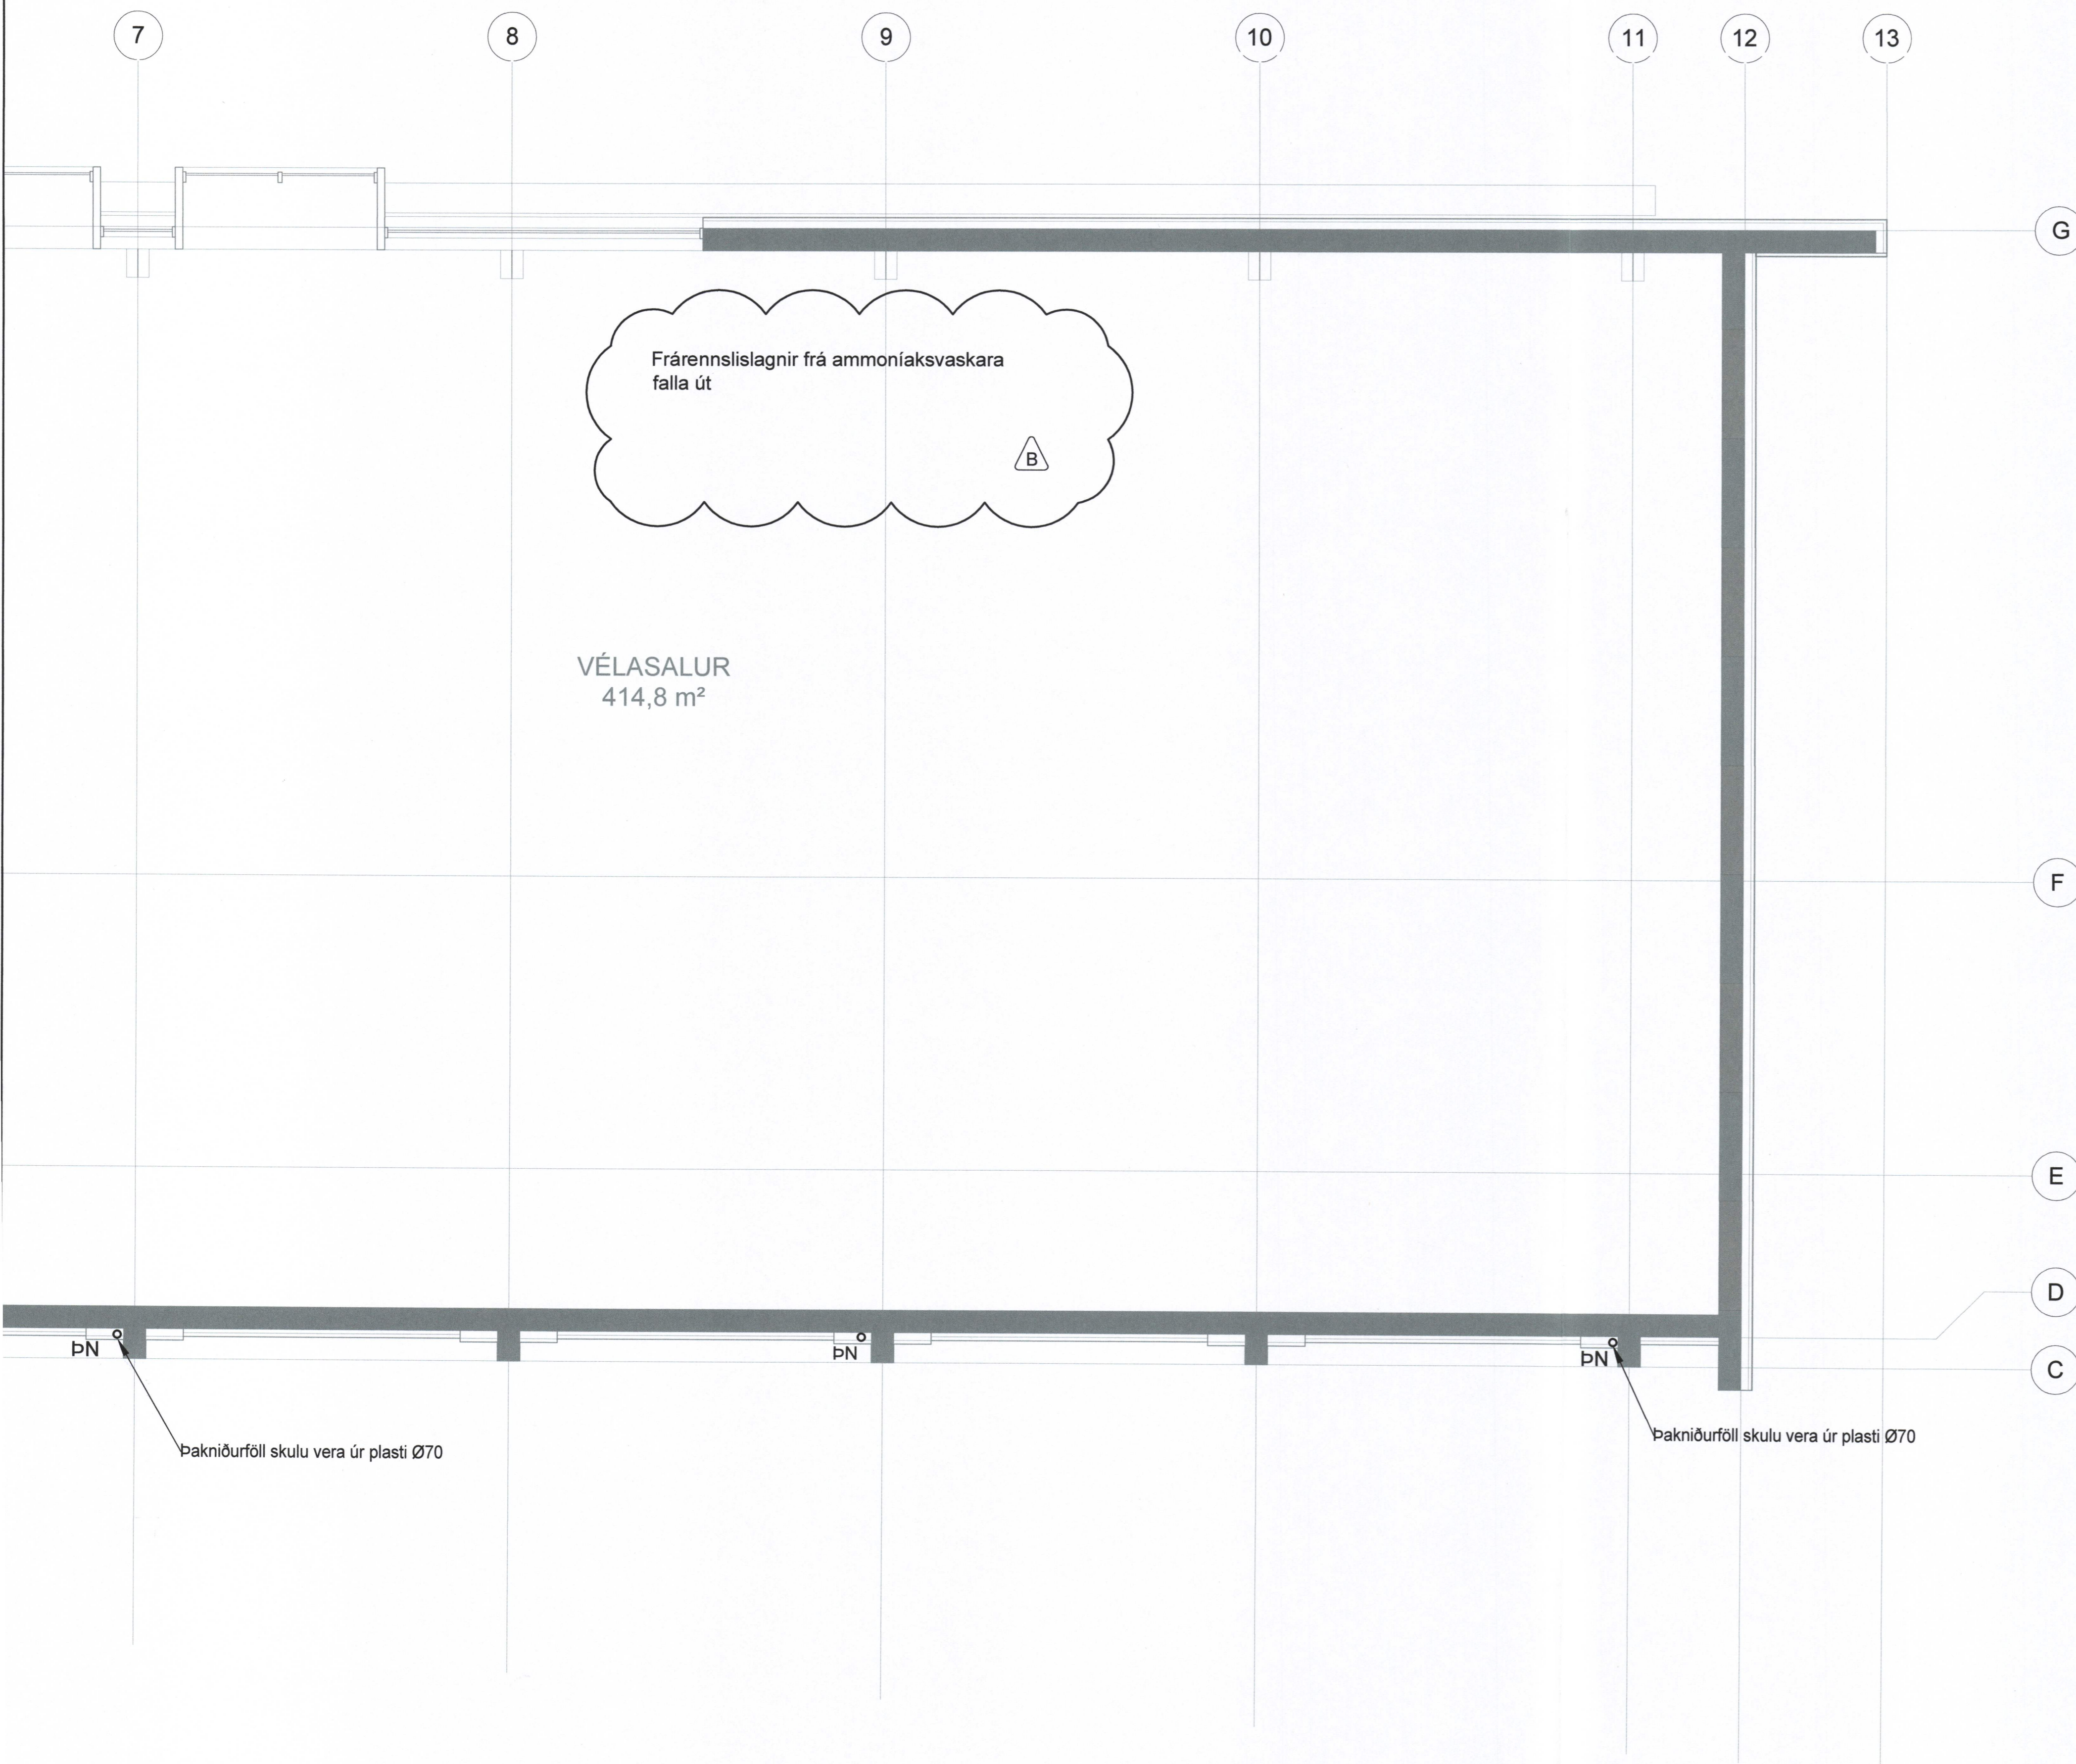
B	2018-05-22	Frárennsli frá ammoníaksvaskurum fellt út og þakniðurfalli bætt við	SJ
A	2017-05-19	VERKTEIKNING	SJ
ÚT.	DAGS.	BREYTING	SAMP.
